Dokumentation av åtgärder för biologisk återställning i Tälglättån, 2023

Biologisk återställning 2023

Vattendragssträckor och fotodokumentation:

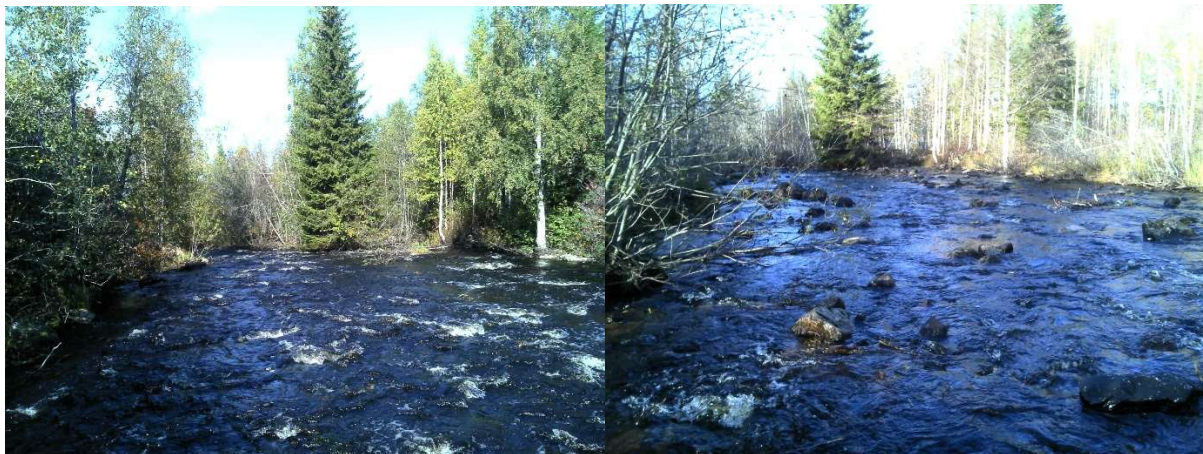
Vattendragssträcka 1

Bilderna visar hur det såg ut före och efter genomförd restaurering. En strömmande vattendragssträcka som tidigare rensats på sten och block. Efter restaureringen har materialet som lagts upp efter strandkanten placerats oregelbundet längs hela åbredden.

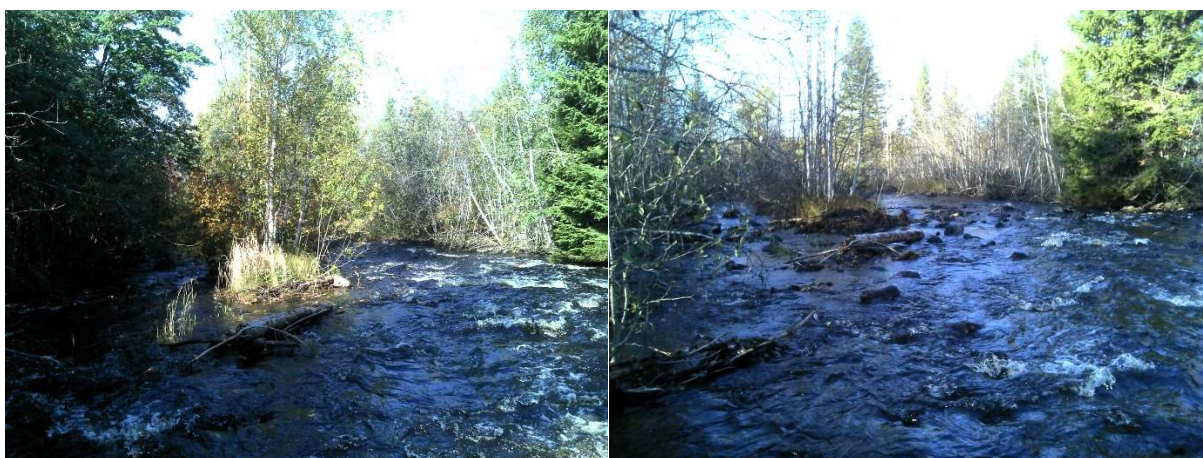
Bilderna visar hur det såg ut före och efter genomförd restaurering. Strandzonen har breddats och skapat förutsättningar för naturlig erosion. Strandzonen är viktig för mindre vattenlevande djur och som födoplats och uppväxtområde för yngel och mindre fisk.

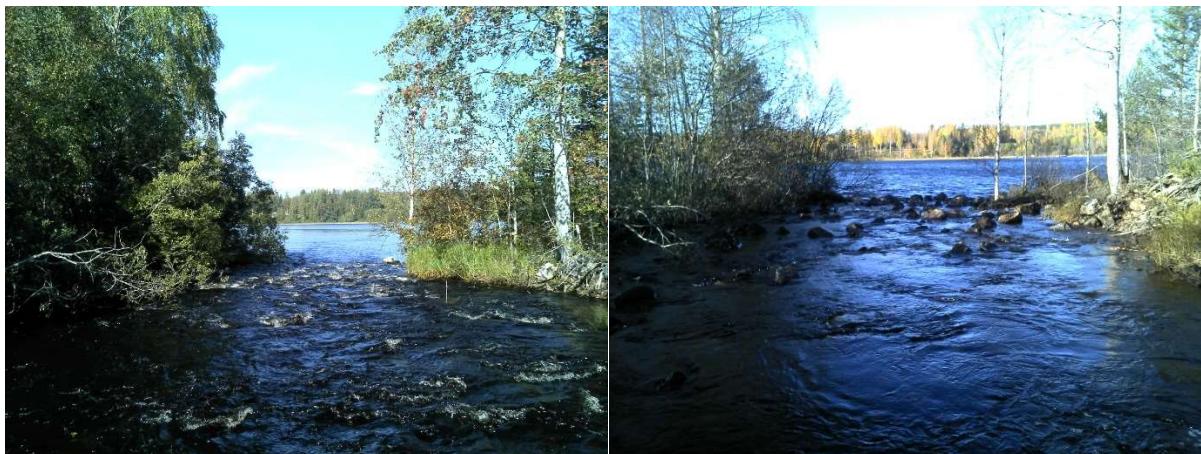
Bilderna visar hur det såg ut före och efter genomförd restaurering. Svämplanet har blivit större vid utloppet till Gryttjen.

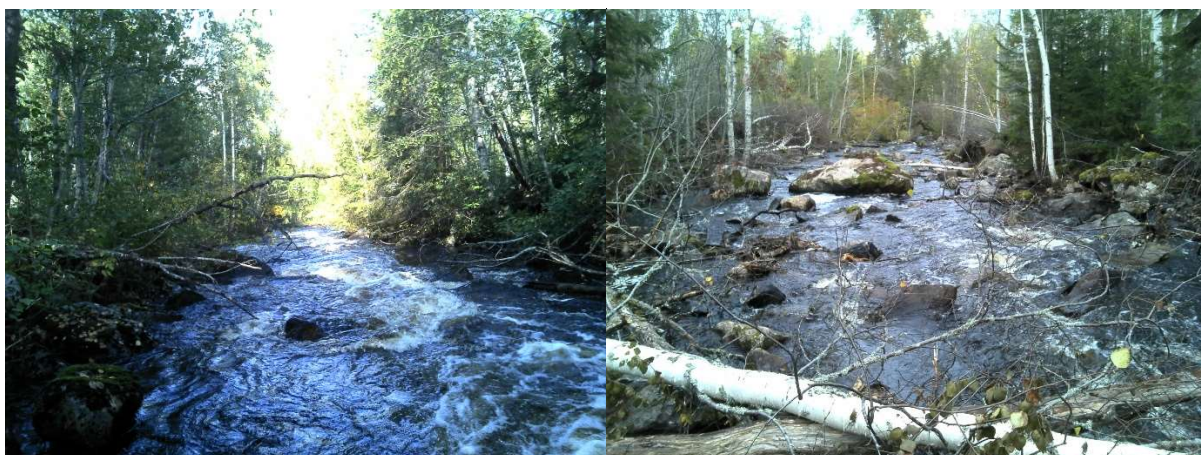
Vattendragssträcka 2

Bilderna visar hur det såg ut före och efter genomförd restaurering. Längs hela forssträckan har sten och block lagts ut oregelbundet i ån för att återskapa de naturliga habitat som tidigare funnits.

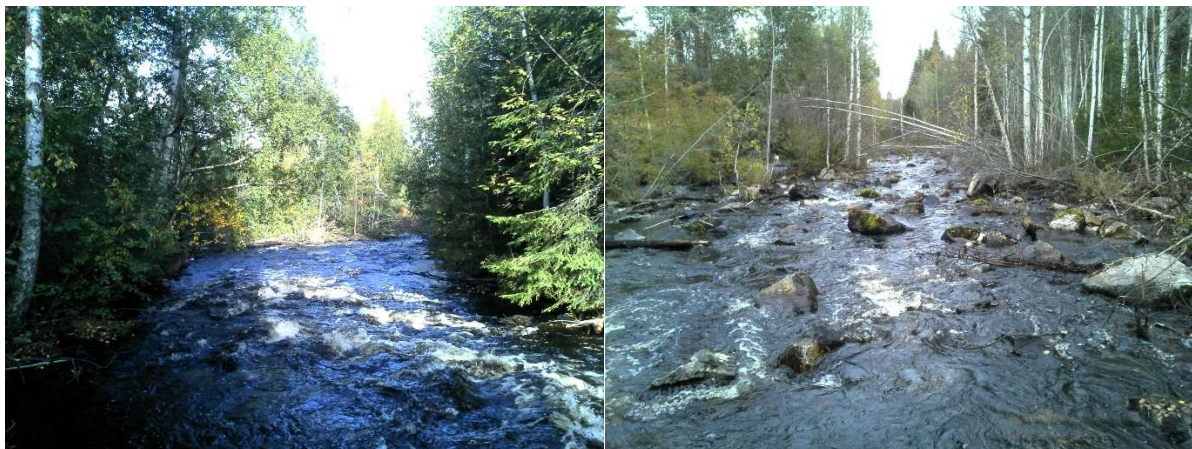
Bilderna visar hur det såg ut före och efter genomförd restaurering. Sten och block har fördelats ut och svämplanet har ökat. Ån är nästan dubbelt så bred på vissa ställen.

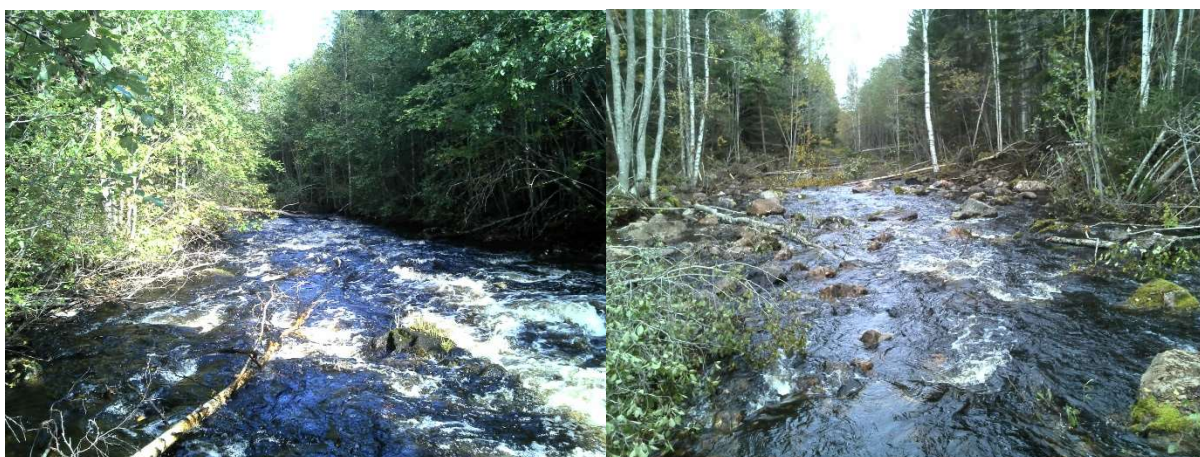
Bilderna visar hur det såg ut före och efter genomförd restaurering. Här har större sten och block lagts i för att förbättra variationen i vattendraget och återskapa den naturliga prägel.

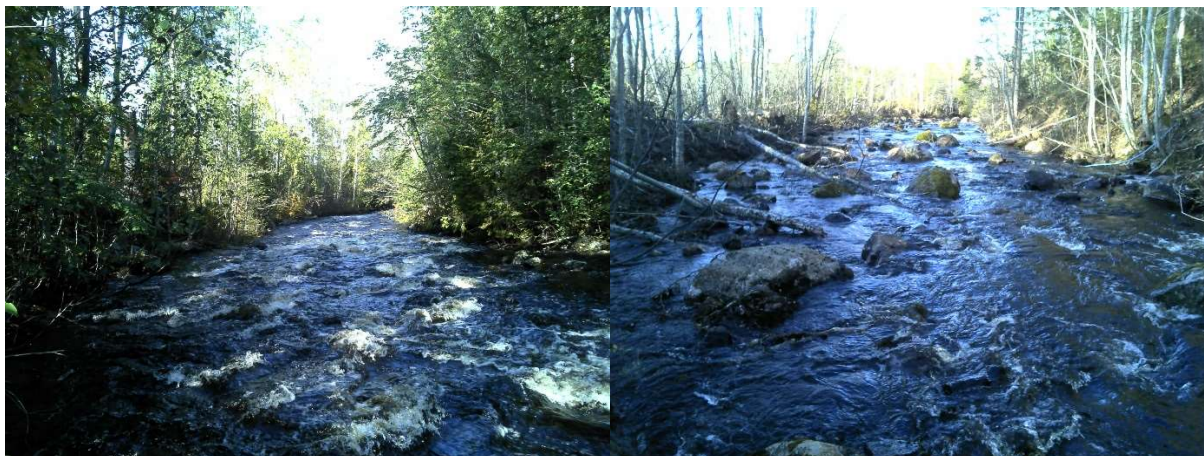
Bilderna visar hur det såg ut före och efter genomförd restaurering. I den högra bilden syns flera större block som sticker upp ovanför vattenytan. Död ved har placerats i vattnet som är så viktigt för småkryp och som gömslen för yngel- och småfisk.

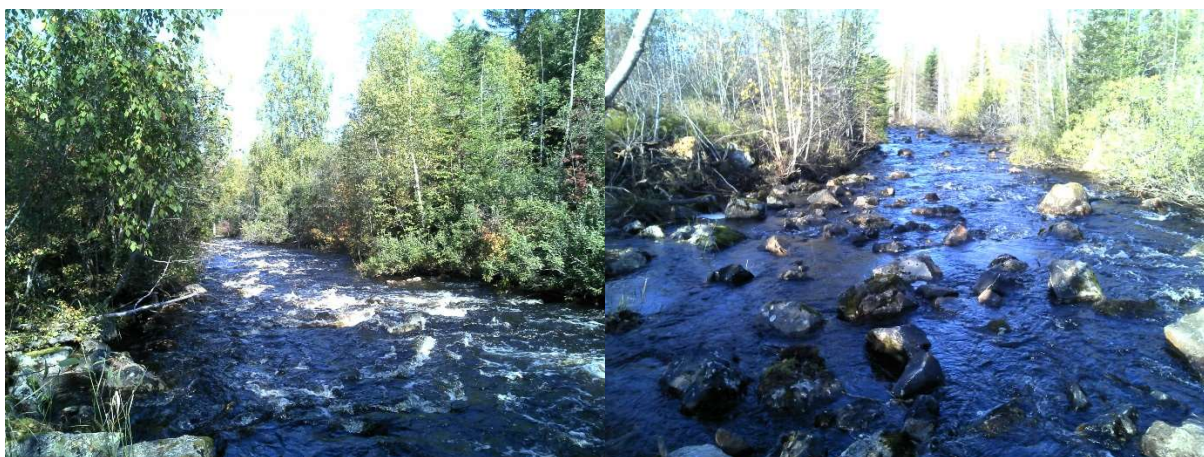
Bilderna visar hur det såg ut före och efter genomförd restaurering. Ån och forsen har blivit bredare genom att sten och block lyfts ut i vattendraget.

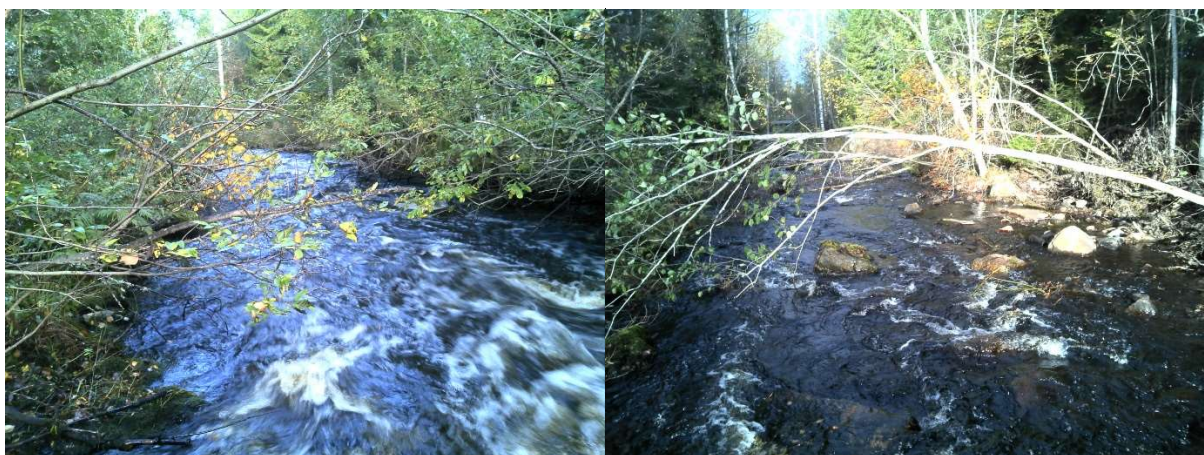
Bilderna visar hur det såg ut före och efter genomförd restaurering. Större block och sten har lagts i åfåran och död ved över vattnet. Svämplanet har även ökat.
